Solarpark Nový Svět SE

Instalovaný výkon: 4.235 MWp

Testovací analýza FVE

Vypracováno pro Best FVE Service a.s.

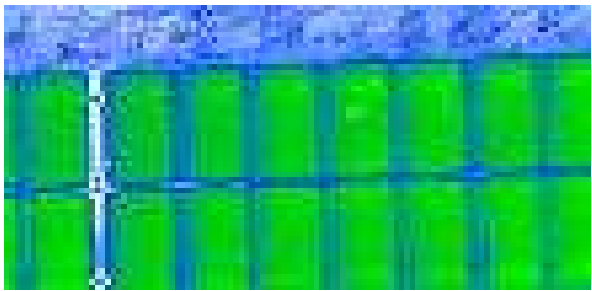
<p>#1</p> <p>Část: A Řada: 3 Lavice: 3 Pozice: 4 Umístění: Horní Počítáno od: West</p> <p>Typ chyby: Hotspot Teplotní rozdíl: 3°C Poznámka: minimální poškození</p>
---	---

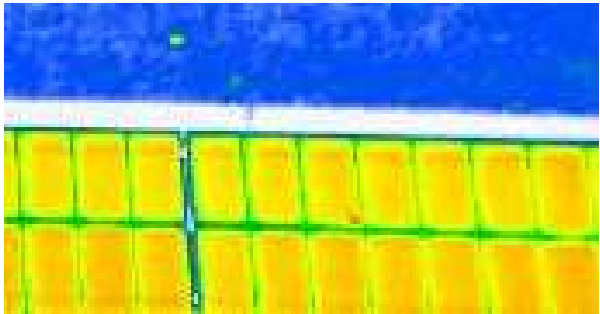
<p>#2</p> <p>Část: A Řada: 9 Lavice: 4 Pozice: 3 Umístění: Horní Počítáno od: West</p> <p>Typ chyby: Hotspot Teplotní rozdíl: 5°C Poznámka: mírné poškození</p>
--	---

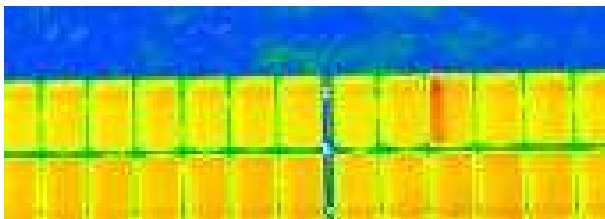
<p>#3</p> <p>Část: A Řada: 14 Lavice: 5 Pozice: 3 Umístění: Horní Počítáno od: West</p> <p>Typ chyby: Dioda Teplotní rozdíl: 13°C Poznámka:</p>
---	---

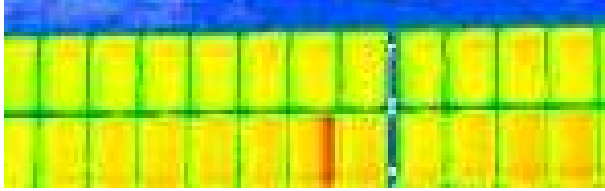
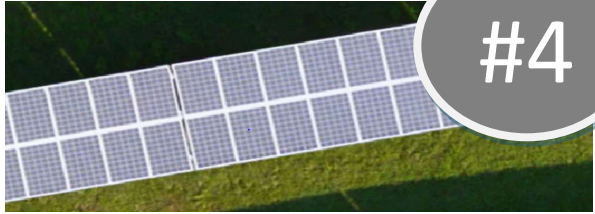
<p>Část: A Řada: 15 Lavice: 3 Pozice: 3 Umístění: Dolní</p>	<p>Typ chyby: Chyba 1/3 Teplotní rozdíl: 16°C Poznámka: Neodstranitelná vada</p>

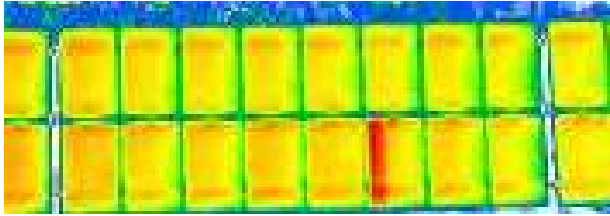
<p>Část: C Řada: 10 Lavice: 4 Pozice: 6 Umístění: Dolní Počítáno od: West</p>	<p>#5</p>
	<p>Typ chyby: Dioda Teplotní rozdíl: 12°C Poznámka:</p>

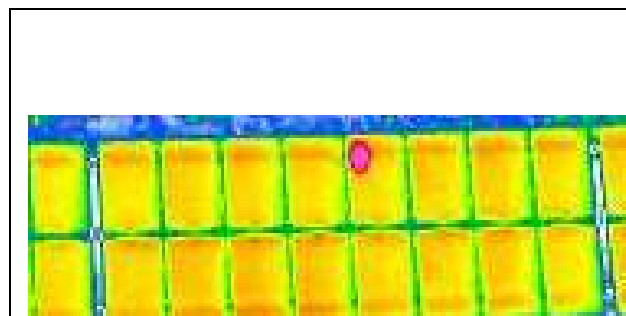
#7

Část: C
Řada: 16
Lavice: 8
Pozice: 5
Umístění: Horní
Počítáno od: West

Typ chyby: Hotspot
Teplotní rozdíl: 24°C
Poznámka:

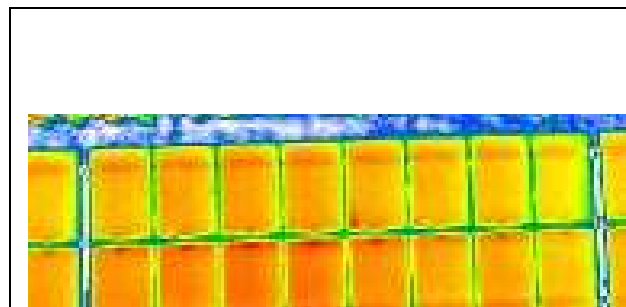
#8

Část: C
Řada: 16
Lavice: 5
Pozice: 5
Umístění: Horní
Počítáno od: West

Typ chyby: Mikrotrhlina
Teplotní rozdíl: 8°C
Poznámka:

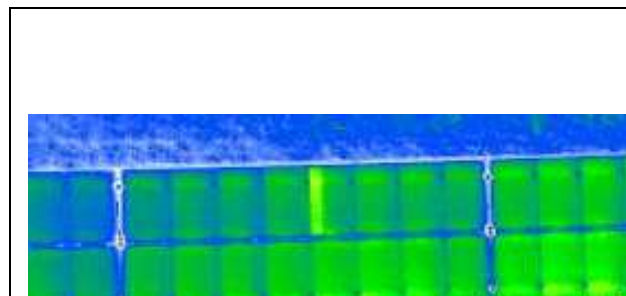
#9

Část: D
Řada: 8
Lavice: 14
Pozice: 4
Umístění: Horní
Počítáno od: East

Typ chyby: Chyba 1/3
Teplotní rozdíl: 12°C
Poznámka:

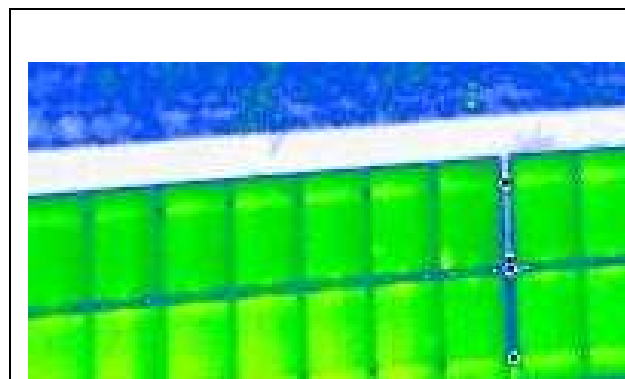
#10

Část: D
Řada: 10
Lavice: 3
Pozice: 1
Umístění: Horní
Počítáno od: East

Typ chyby: Hotspot
Teplotní rozdíl: 3°C
Poznámka: mírné poškození

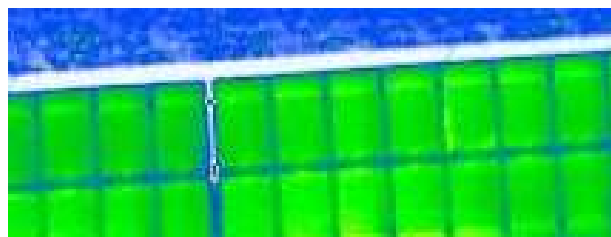
#11

Část: D
Řada: 11
Lavice: 3
Pozice: 4
Umístění: Horní
Počítáno od: East

Typ chyby: 4xHotspot
Teplotní rozdíl: 4°C
Poznámka:

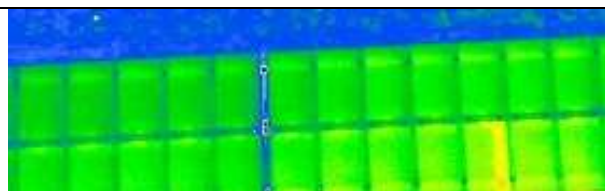
#12

Část: D
Řada: 15
Lavice: 7
Pozice: 4
Umístění: Dolní
Počítáno od: East

Typ chyby: Dioda
Teplotní rozdíl: 10°C
Poznámka:
